DOKUMENTATION
BEFUND UND ARBEITSBERICHT

ROKOKO THRONSESSEL

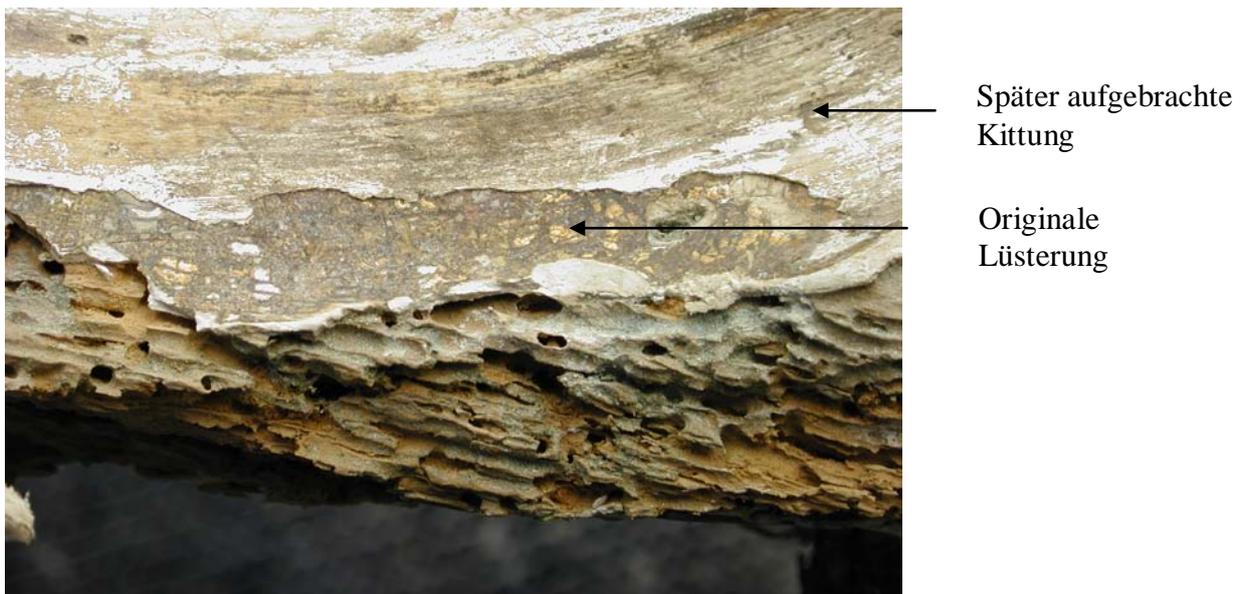
An der linken Armlehne unter der später aufgetragenen Kittung befindet sich eine original gefasste Oberfläche. Hierbei handelt es sich um eine Lüsterung, Goldlack auf Blattsilber. Durch die früheren Restaurierungsmaßnahmen wurde bei der Abnahme der Übermalung wahrscheinlich der größte Teil der Lüsterung entfernt, so dass die ursprüngliche Fassung nur noch unter Kittungen vorhanden ist.

Abbildung 36: Detailaufnahme der linken Armlehne an der Außenseite, mit späterer Kittung, originaler Lüsterung und Schaden durch Anobienbefall

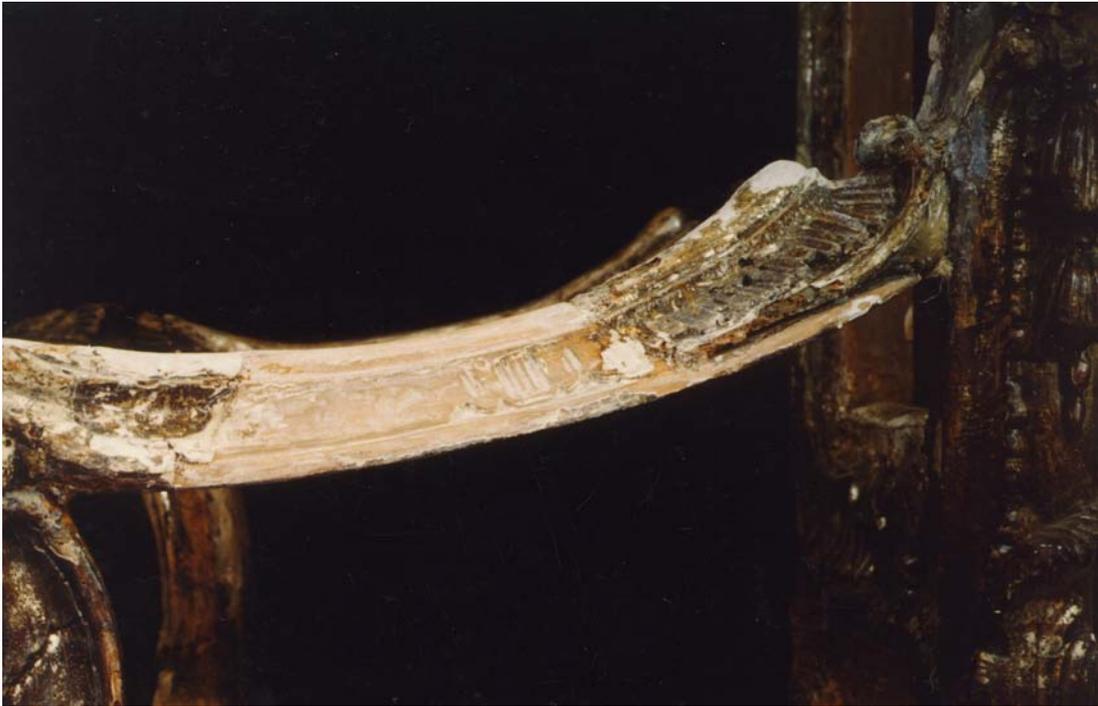
Abbildung 37: Frühere Kittungen an der rechten Armlehne entfernt und Fehlrestaurierung freigelegt

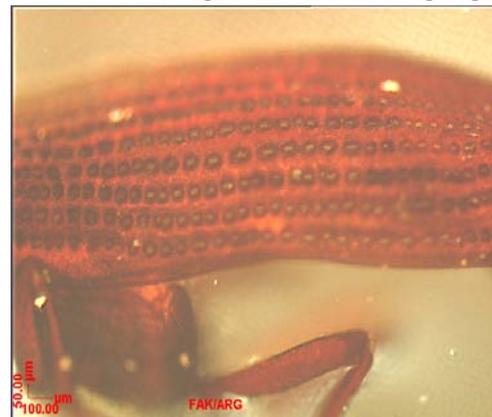
Das gesamte Objekt ist durch einen Holzschädling stark beschädigt. Unten aufgeführte Untersuchung hat gezeigt, daß es sich um *Anobium punctatum* handelt.²

Abbildung 46: *Anobium punctatum*

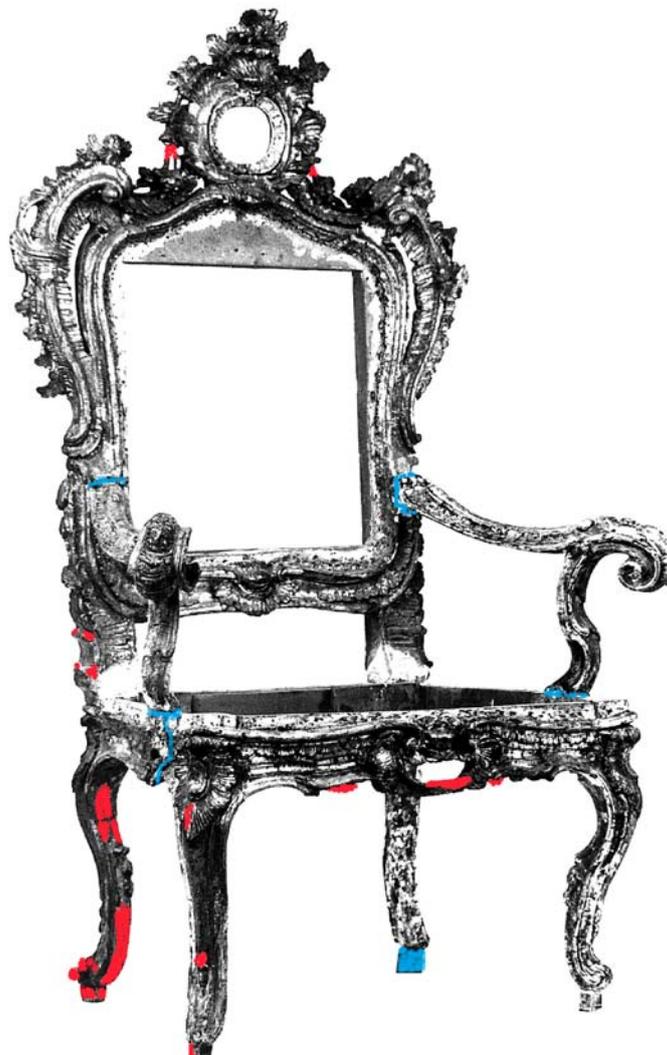
Abbildung 47: Sessels schräg von vorne mit Schadensmarkierungen

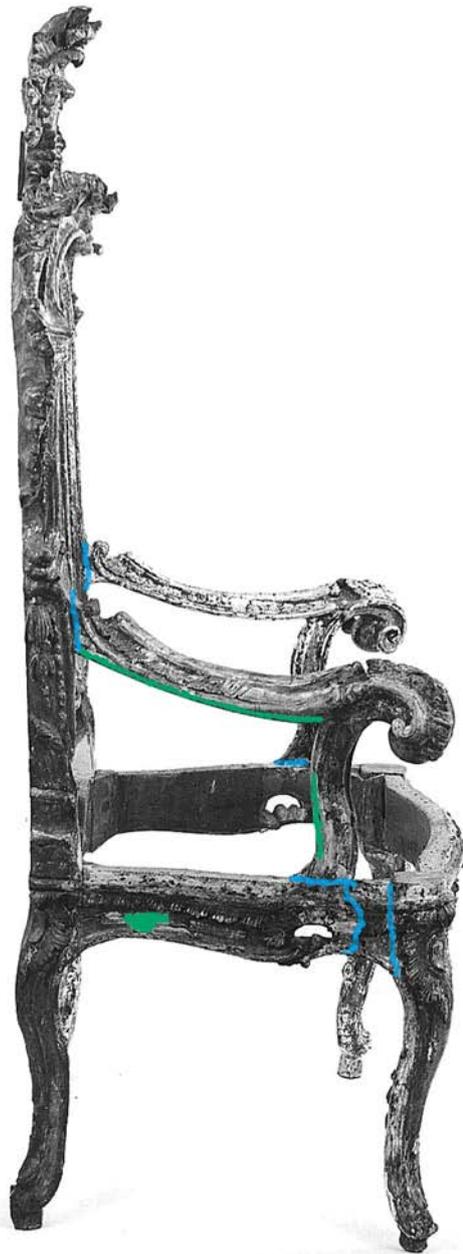
Abbildung 48: Sessels von der linken Seite mit Schadensmarkierungen

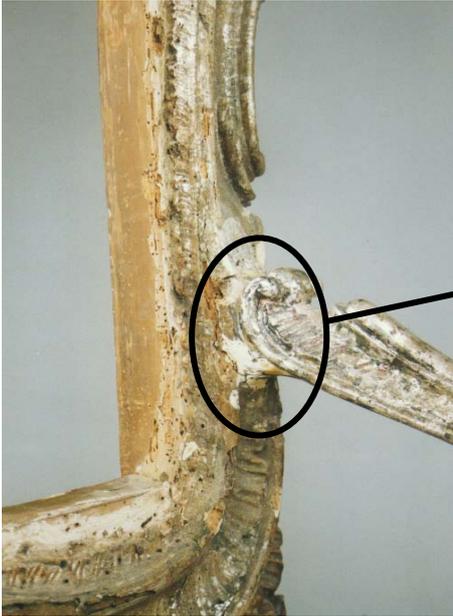
Lose Verbindung zwischen Rückenlehne und linker Armlehne mit Fassungsausbrüchen

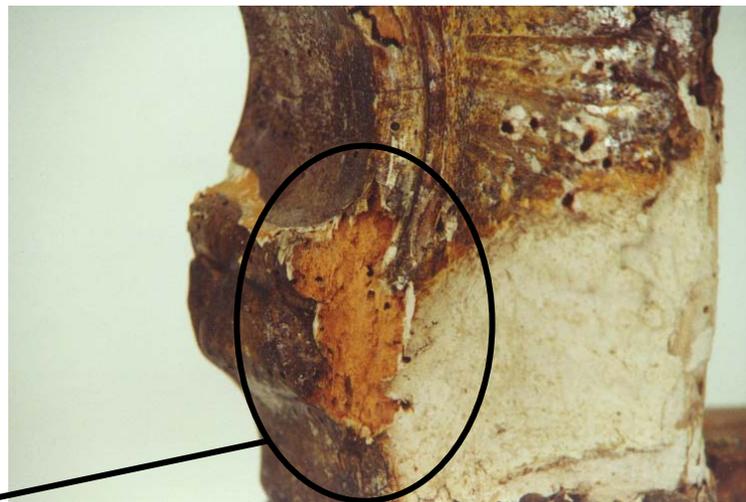
Fassungsverlust mit Substanzverlust des Trägers am Ansatz der Rückenlehne am hinteren linken Bein. (rechts Detailaufnahme)

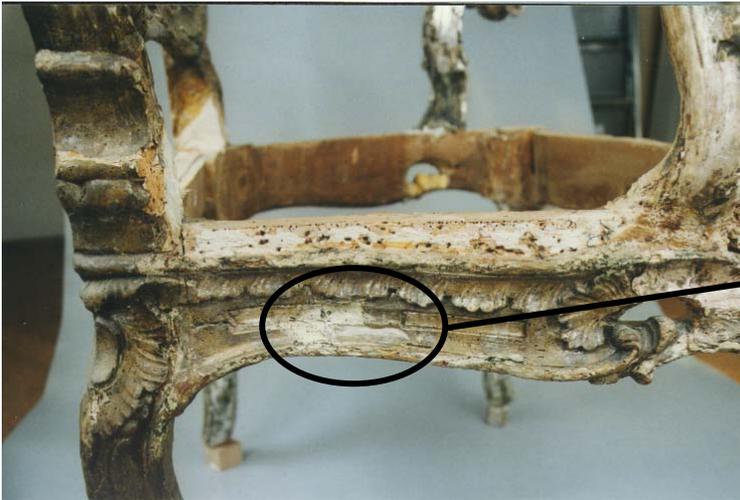
Abbildung 52: Detailaufnahme der linken Zarge

Fehlkittungen der rechten Zarge

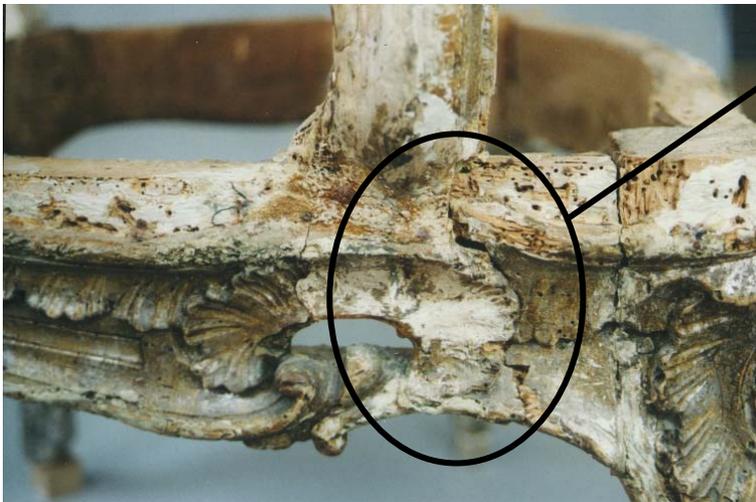
Abbildung 53: Detailaufnahme der linken Zarge

Durchbruch der rechten Zarge
mit Fassungsverlust;
Fehl kittung des Ornaments

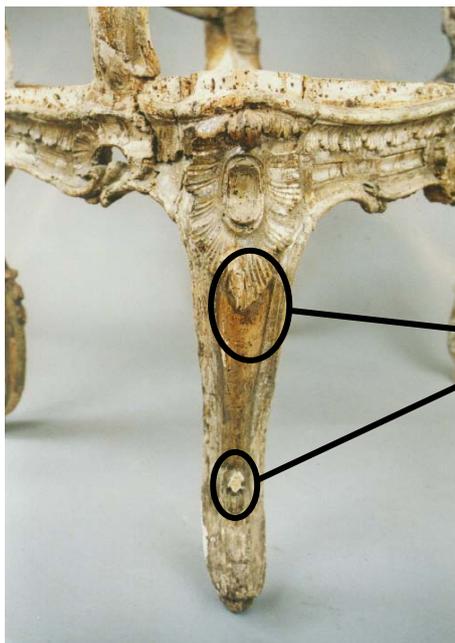
Abbildung 54: Detailaufnahme des linken vorderen Beins

Fassungsausbrüche am vorderen linken
Bein.

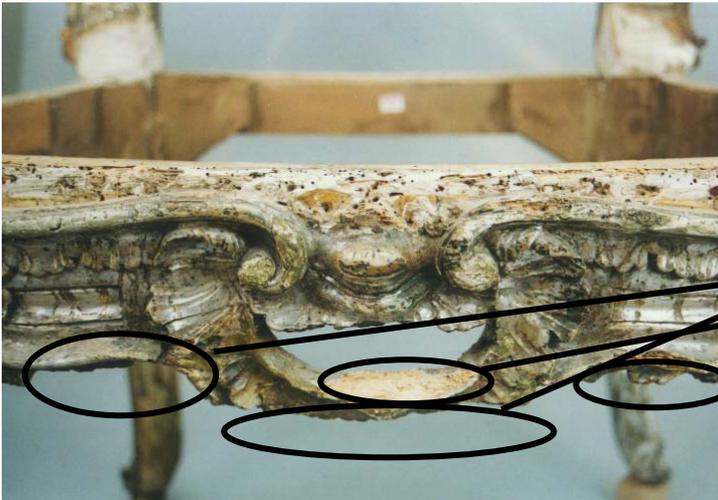
Abbildung 55: Detailaufnahme der vorderen Zarge

Vordere Zarge mit
Substanzverlust und
Fassungsausbrüchen am
Zentralmotiv.

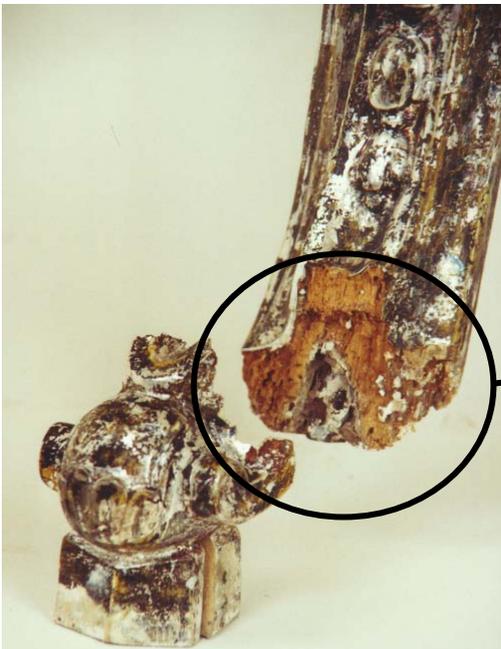
Abbildung 56: Detailaufnahme des rechten hinteren Sockels

Abbruch des Sockels am rechten hinteren Bein

Die nur noch fragmenthaft vorhandenen Fußsockel wurden mit Lindenholzstäbchen wieder aufgebaut und mit Kreidegrund bestrichen

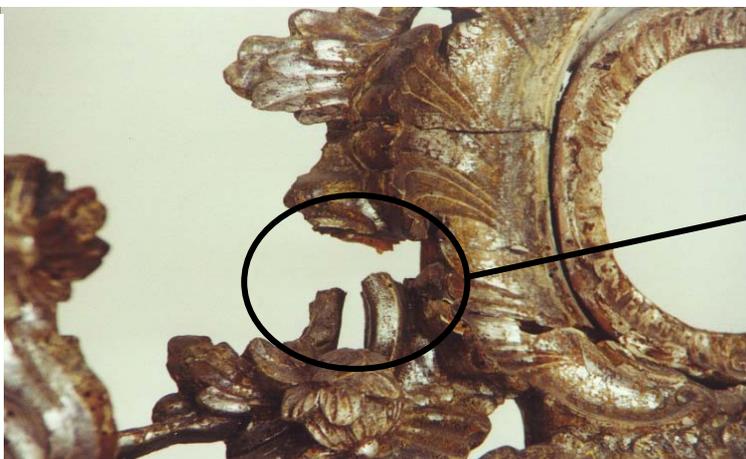
Substanzverlust an der
linken Seite der
Bekrönung.

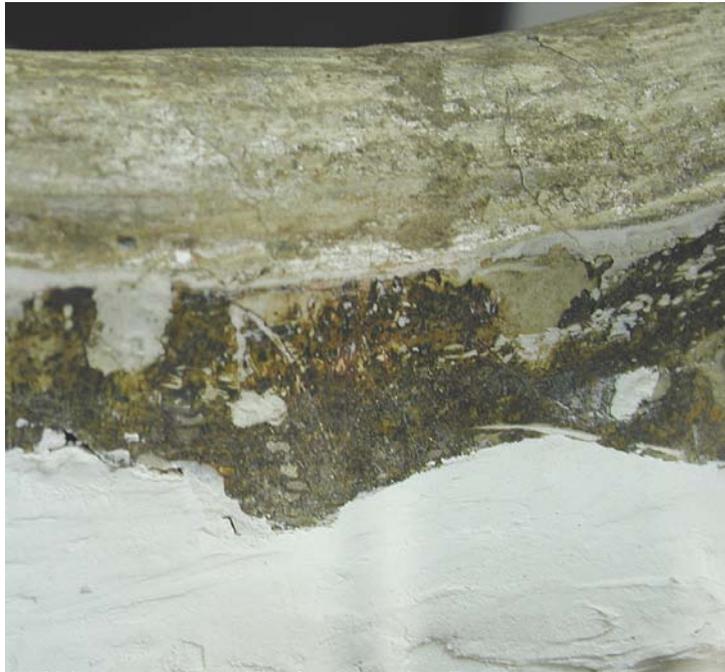
Nach Abnahme der Kittung mit einem Skalpell an der linken Armlehne kamen Reste des wahrscheinlich originalen Goldlackes zum Vorschein. Von dieser Stelle wurden Proben für die Dünnschichtchromatographie genommen.

Abbildung 65: Detailaufnahme der linken Armlehne mit originalem Goldlack und abgenommener Kittung und Kreidegrundauftrag

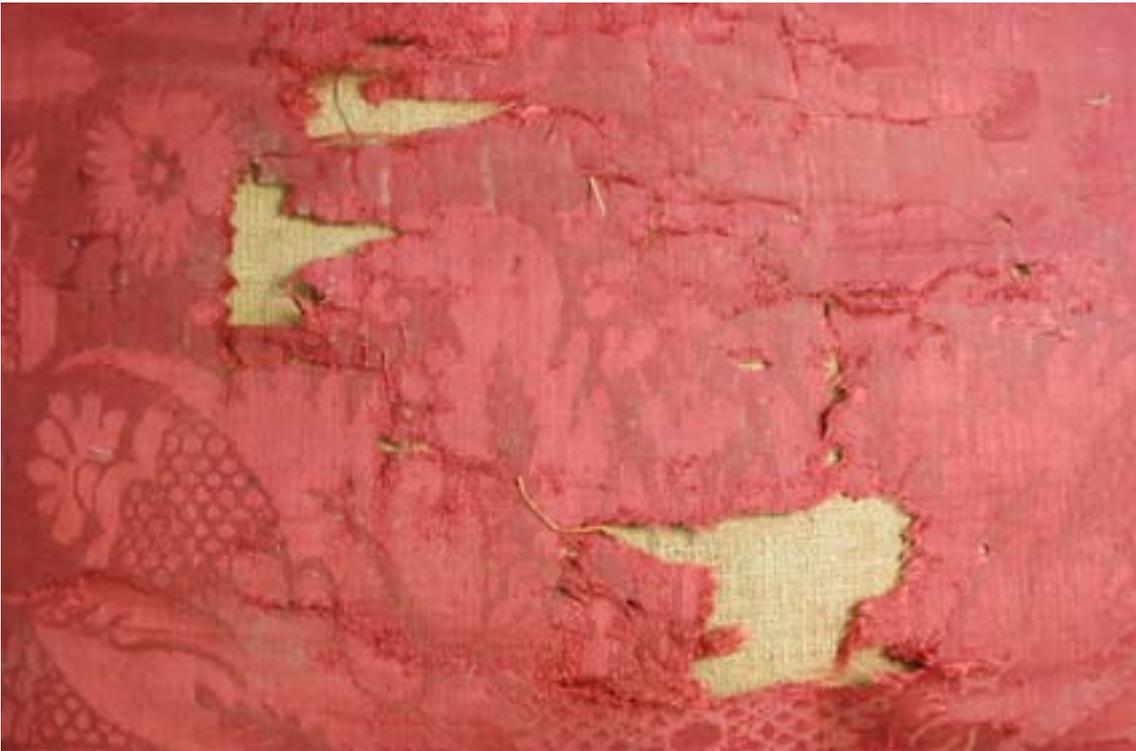
- der Erstbezug weist Risse und Fehlstellen auf, sowie Verhärtungen und starke Verschmutzungen durch Vogelkot
- der Zweitbezug ist verschmutzt
- der oberste Bezug ist verschmutzt und teilweise abgenutzt

Abbildung 97: Detailaufnahme der Schäden am ältesten gefundenen Stoff der Rückenlehne linke Seite

Die Polsterung der Rückenlehne mit dem vorhandenen Material entsprechend wieder aufbauen und den ältesten gefundenen Stoff entsprechend der Schäden behandeln. Sollte eine Reinigung des Stoffes nicht zufriedenstellend möglich sein, die linke Seite des Stoffes als sichtbare Seite wählen. Die Fehlstellen mit dem Sitzbezug hinterlegen.

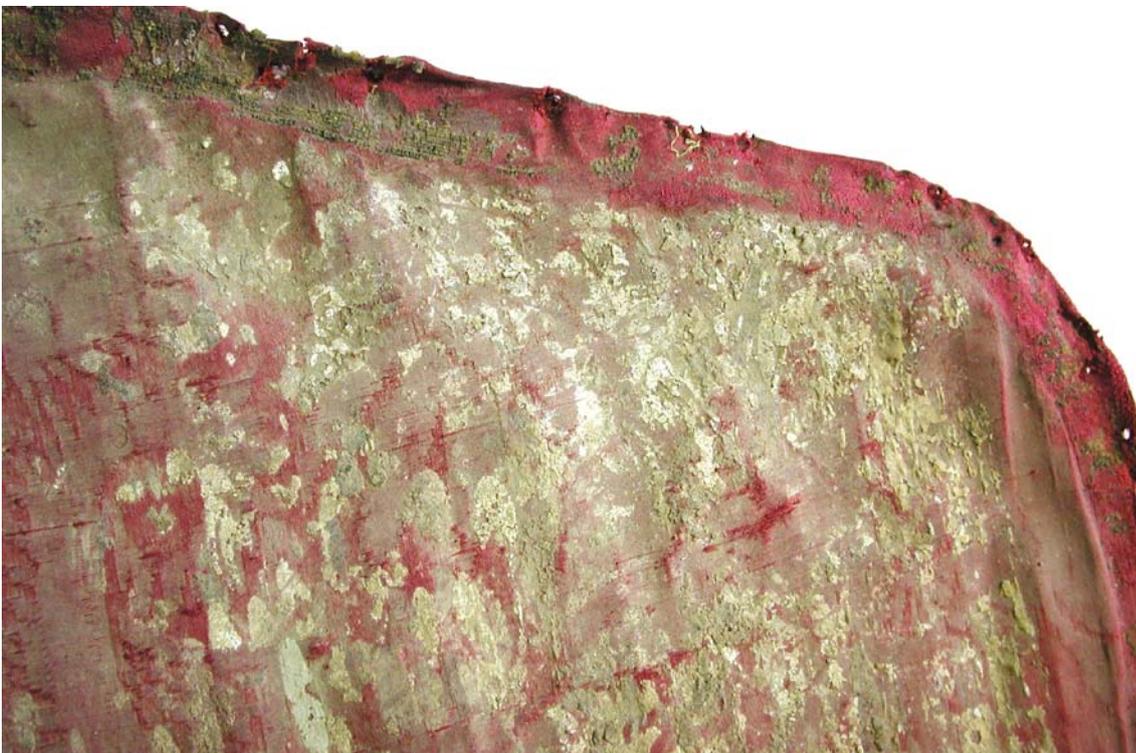
Abbildung 98: Detailaufnahme der Verschmutzung durch Vogelkot am ältesten gefundenen Stoff der Rückenlehne
