DOKUMENTATION
BEFUND UND ARBEITSBERICHT

ROKOKO THRONSESSEL

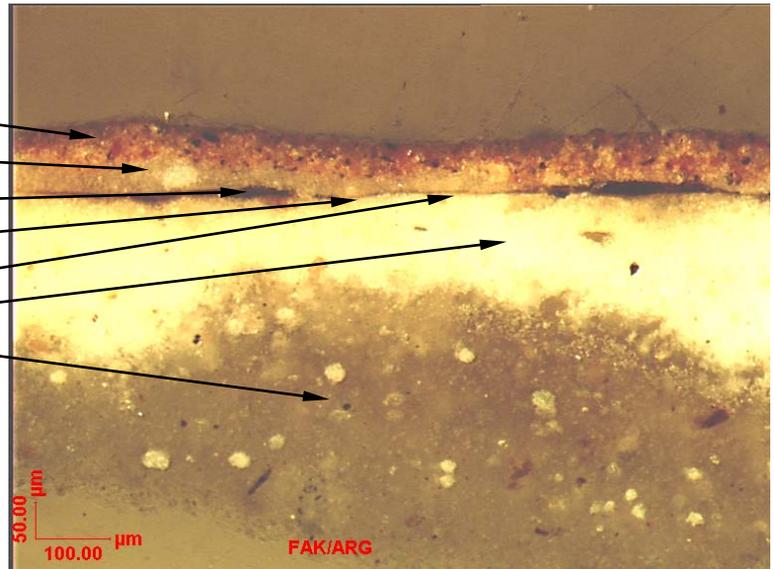
Abbildung 14: Fassungsquerschnitt der Rückseite der Rückenlehne, bei Normallicht.

- grobkörnige rotbraune Schicht
- weiße Schicht
- schwarze Schicht
- weiße Schicht
- braune Schicht
- weiße Schicht
- grobkörnig kristalline graue Schicht

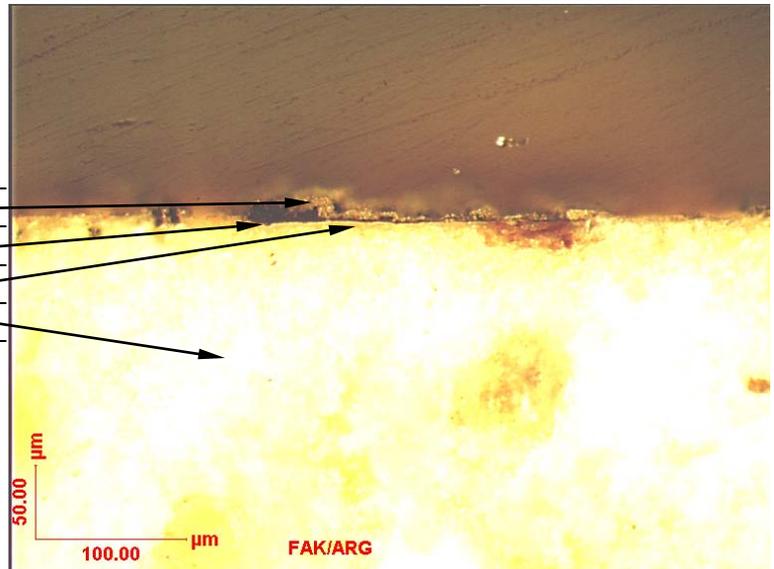
Abbildung 18: Fassungsquerschnitt der Bekrönung im Normallicht.

- Blattsilber
- schwarze Schicht
- gelbe Schicht
- grobkörnige weiße Schicht

Folglich ist die Schicht wahrscheinlich ein proteingebundener Kreidegrund, der zur Erhöhung der Geschmeidigkeit und Resistenz mit Öl getränkt wurde. Die schwarze Schicht unter dem Blattsilber ist vermutlich sulfidiertes Silber, das durch den Schwefelgehalt der proteingebundenen Schichten darunter entstanden sein kann. Durchgeführt wurde der histochemische Nachweis am Querschliff an einem Blatt der Bekrönung, weil hier noch der originale Fassungs Aufbau vorhanden ist.

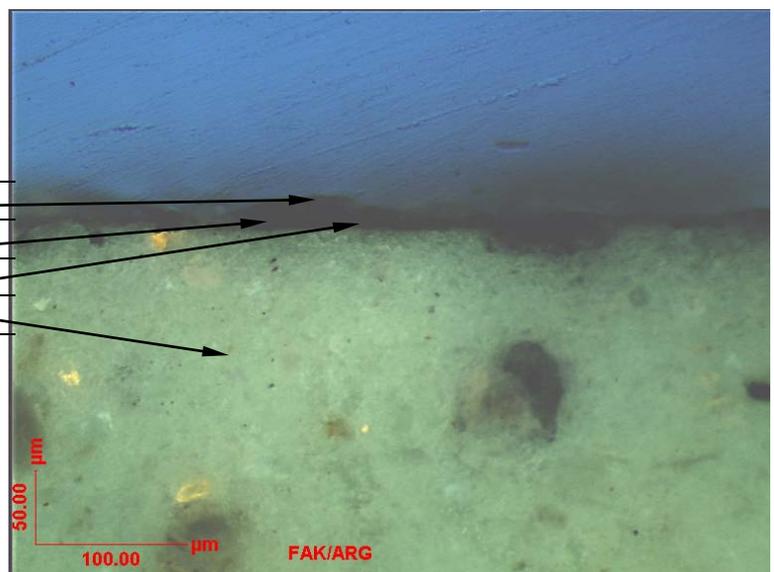
Abbildung 19: Fassungsquerschnitt der Bekrönung unter UV-Licht.

- Blattsilber
- schwarze Schicht
- gelbe Schicht
- grobkörnige weiße Schicht

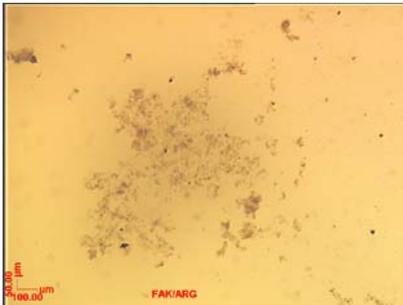
Abbildung 31: Silbernachweis an der Bekrönung

Die silbrig glänzende Oberfläche der linken Armlehne, der Innenring der Bekrönung, sowie der rechte obere Teil der Umrahmung unterscheidet sich zur restlichen Oberfläche des Thronsessels hinsichtlich des Glanzes. Aufgrund dessen wurde ein Silbernachweis durch Bildung von Silberchromat durchgeführt. Dieser fiel negativ aus und es wurde Aluminium durch Tüpfelnachweis mit Morin nachgewiesen.¹

Versuch von Silbernachweis am Innenring der Bekrönung;
es bildeten sich keine roten Kristalle, somit ist Silber ausgeschlossen.

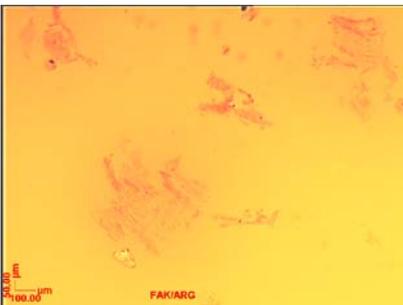
Abbildung 32: Silbernachweis an der linken Armlehne

Versuch von Silbernachweis an der linken Armlehne;
es bildeten sich keine roten Kristalle, somit ist Silber ausgeschlossen.

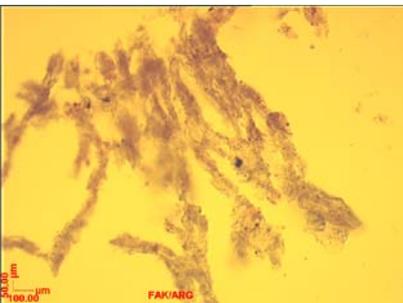
Abbildung 33: Silbernachweis am rechten oberen Teil der Umrahmung

Versuch von Silbernachweis am rechten oberen Teil der Umrahmung;
es bildeten sich keine roten Kristalle, somit ist Silber ausgeschlossen.

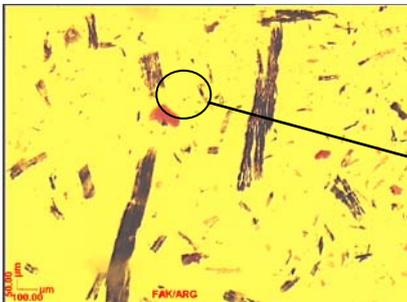
Versuch von Silbernachweis an der rechten Armlehne;
es bildeten sich rote Kristalle, damit ist Silber nachgewiesen.

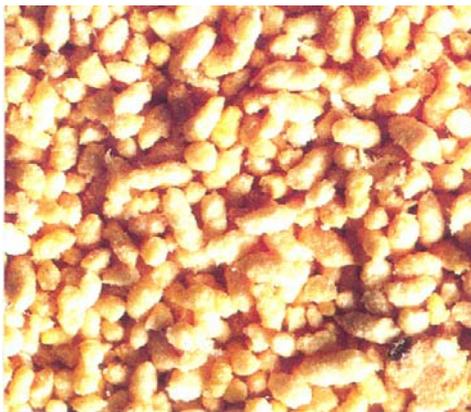
Abbildung 45: Kotbällchen

Das gesamte Objekt ist durch einen Holzschädling stark beschädigt. Unten aufgeführte Untersuchung hat gezeigt, daß es sich um *Anobium punctatum* handelt.²

Ergebnis der Messung: Ausfluglöcher liegen zwischen 0,65 mm und 1,55 mm

Das Bild zeigt typische Kotbällchen des *Anobium punctatum*, die auch am Objekt gefunden wurden¹

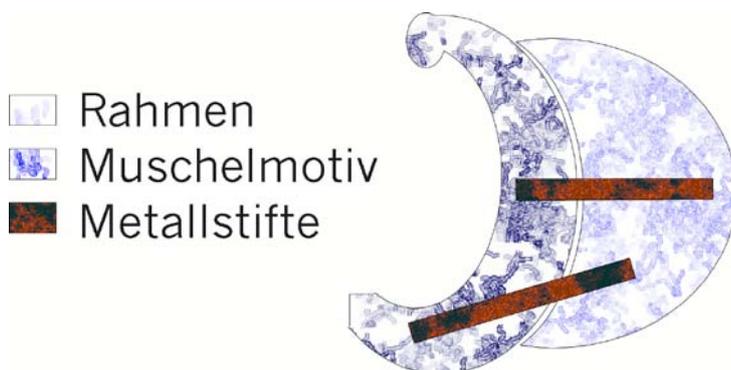
Abbildung 59: Schematische Seitendarstellung der Positionen der Metallstifte

Das Muschelmotiv auf der Frontzarge wurde mit 2 Metallstiften verstärkt

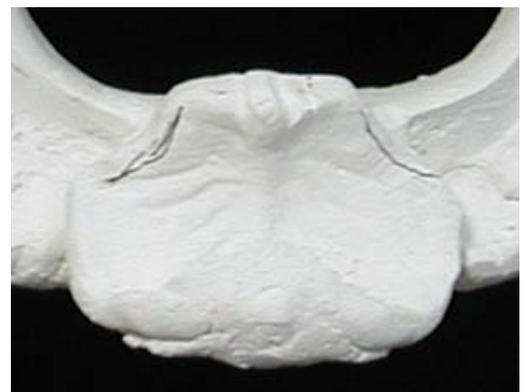
Abbildung 60: Detailaufnahme des Muschelmotives vor dem Schleifen

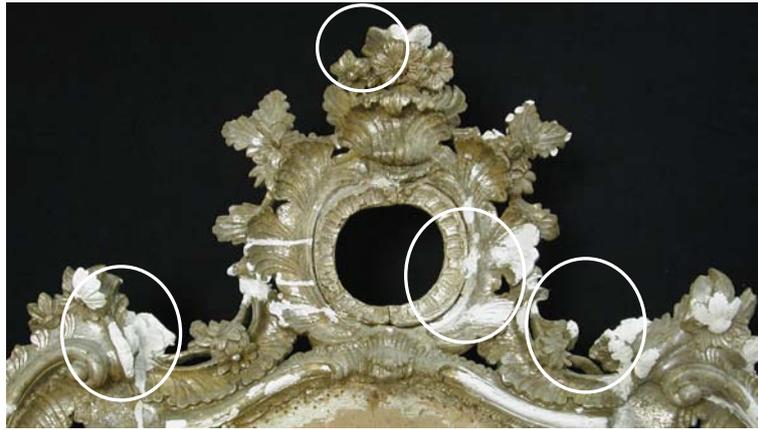
Abbildung 61: Rekonstruktion von Blattwerk in der Bekrönung

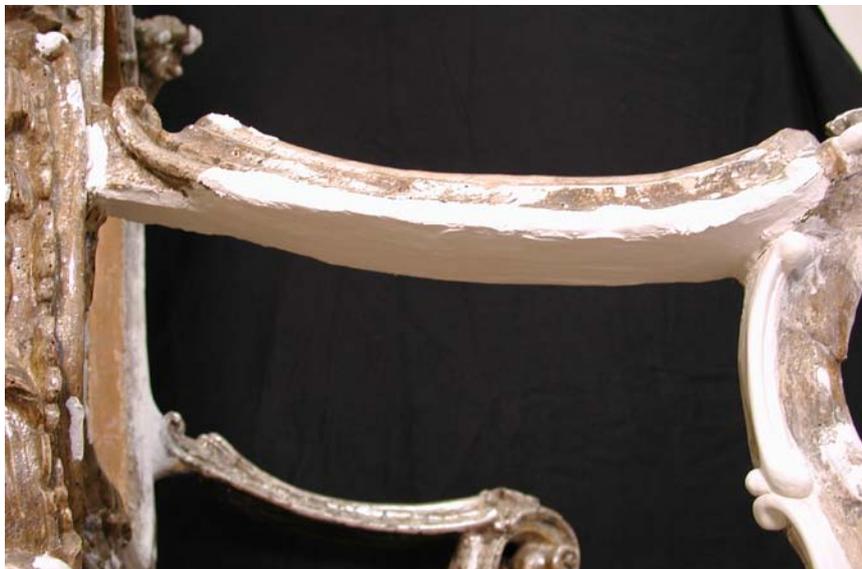
Abbildung 64: linke Armlehne mit Kreidegrundauftrag vor dem Schleifen

Nach Abnahme der Kittung mit einem Skalpell an der linken Armlehne kamen Reste des wahrscheinlich originalen Goldlackes zum Vorschein. Von dieser Stelle wurden Proben für die Dünnschichtchromatographie genommen.

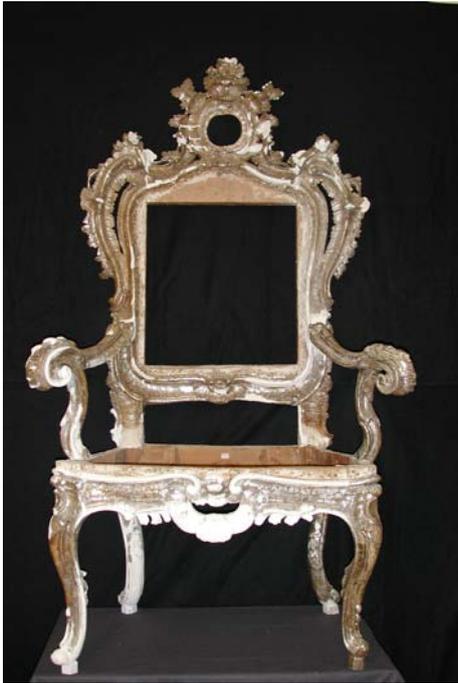
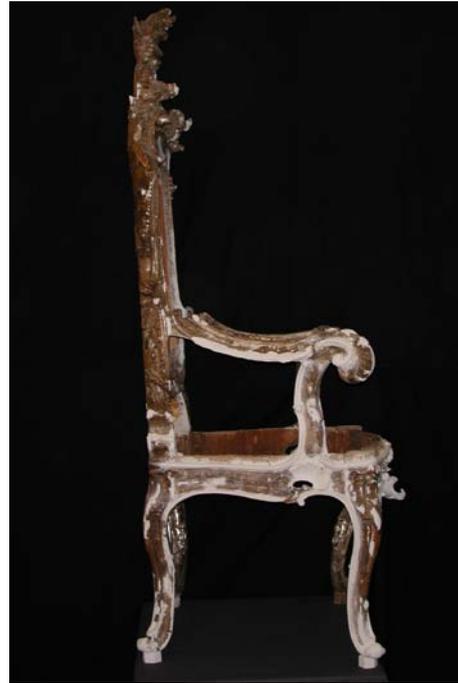
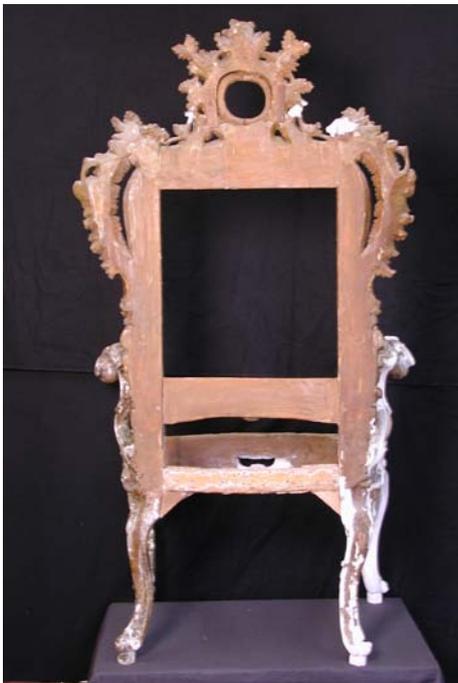
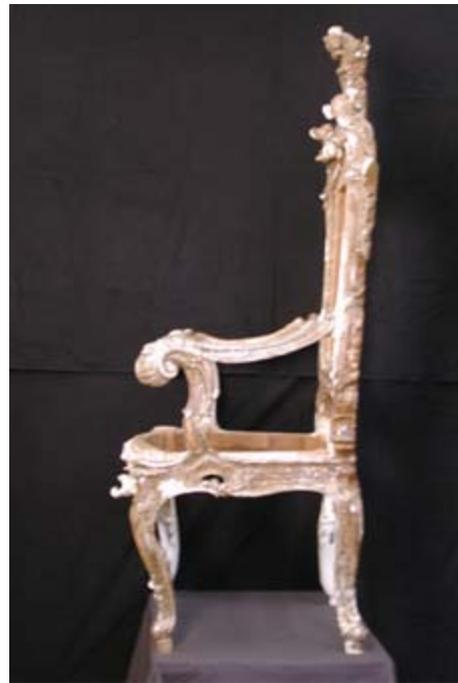
Abbildung 67: Thronsessel von vorne mit Kreidegrundauftrag

Abbildung 68: Thronsessel linke Seite mit Kreidegrundauftrag

Abbildung 69: Thronsessel von hinten mit Kreidegrundauftrag

Abbildung 70: Thronsessel rechte Seite mit Kreidegrundauftrag

Fassungsverluste bis auf den Träger wurden mit Kreidegrundkitt wieder aufgefüllt, rekonstruierte Ornamente mit Kreidegrund bestrichen

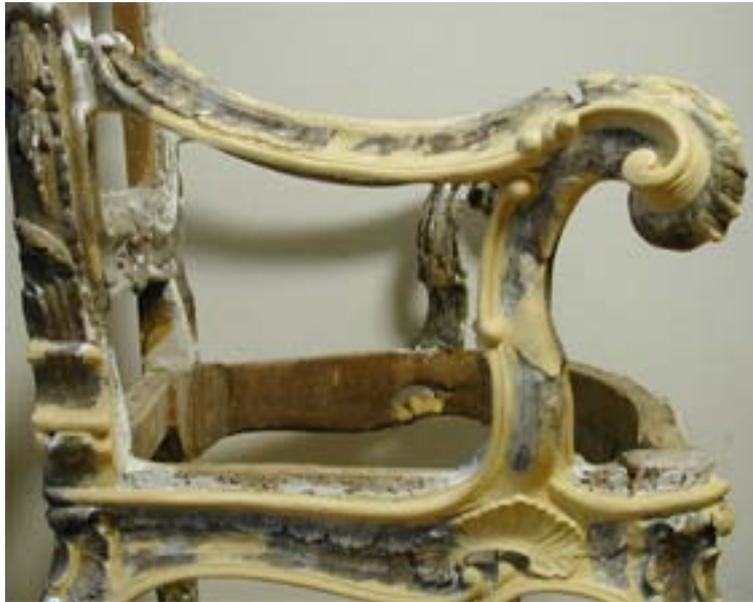
Abbildung 71: linke Seite mit aufgebrachtem Poliment

Nach dem Schleifen des Kreidegrundes wurde das gelbe Poliment mit einem Polimentpinsel auf den Kreidgrund aufgetragen.

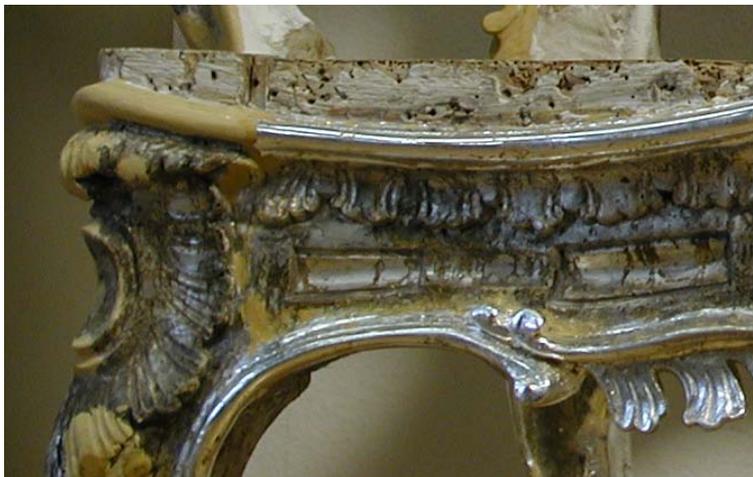
Abbildung 72: Detailaufnahme der vorderen Zarge mit Poliment und Blattsilber

Auf den getrockneten Bolus wurde Blattsilber angeschossen und mit einem Achat poliert. Die polierte Silberoberfläche wurde mit einem Glasfaserradierer beschädigt und mit Beinschwarz der alten Silberoberfläche angeglichen

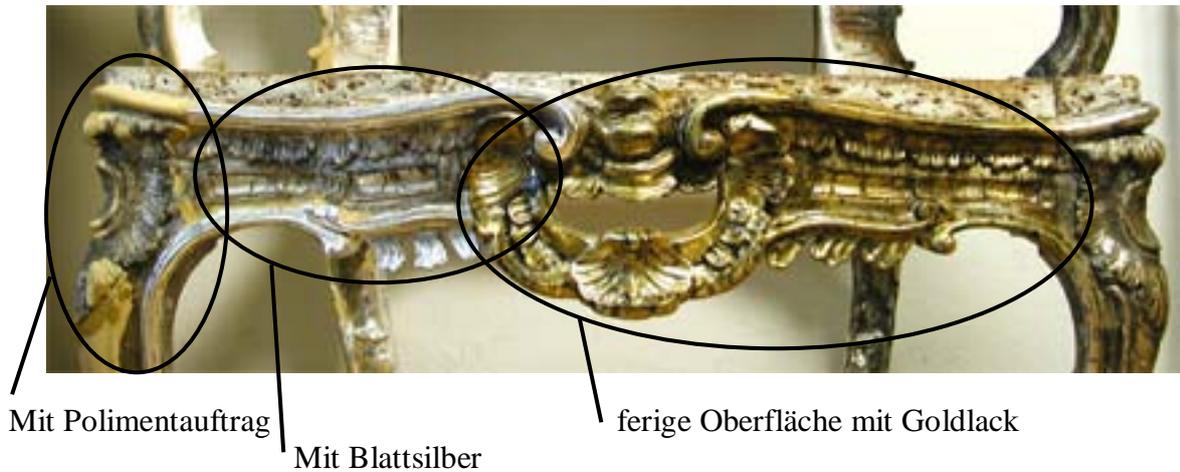
Abbildung 73: vordere Zarge mit Poliment, Blattsilber und Goldlack

Auf die neue künstlich gealterte Oberfläche, sowie auf der alten trocken gereinigten Fläche wurde der Goldlack zweimal aufgestrichen

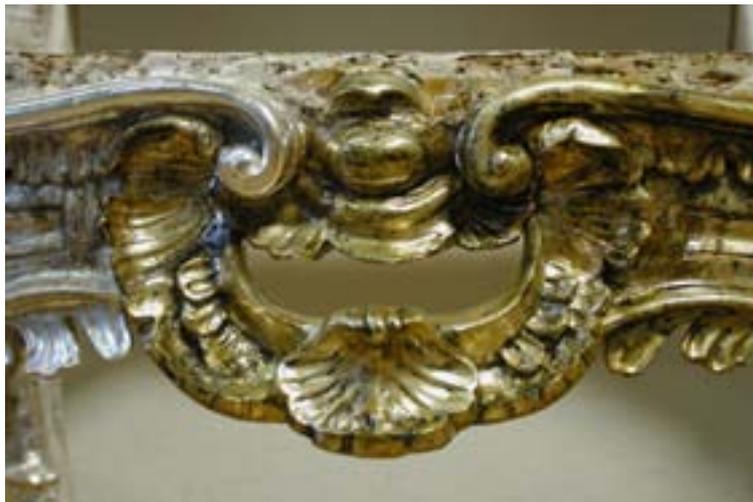
Abbildung 74: Hauptmotiv der vorderen Zarge mit Goldlack

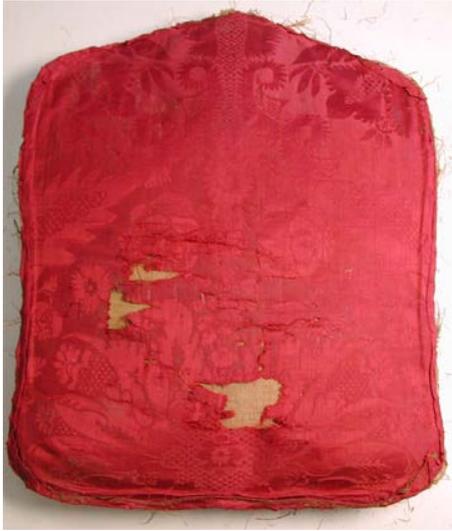
Abbildung 89: Ältester gefundener Stoff der Rückenlehne linke Seite

- der Erstbezug weist Risse und Fehlstellen auf, sowie Verhärtungen und starke Verschmutzungen durch Vogelkot
- der Zweitbezug ist verschmutzt
- der oberste Bezug ist verschmutzt und teilweise abgenutzt

Die Polsterung der Rückenlehne mit dem vorhandenen Material entsprechend wieder aufbauen und den ältesten gefundenen Stoff entsprechend der Schäden behandeln. Sollte eine Reinigung des Stoffes nicht zufriedenstellend möglich sein, die linke Seite des Stoffes als sichtbare Seite wählen. Die Fehlstellen mit dem Sitzbezug hinterlegen.

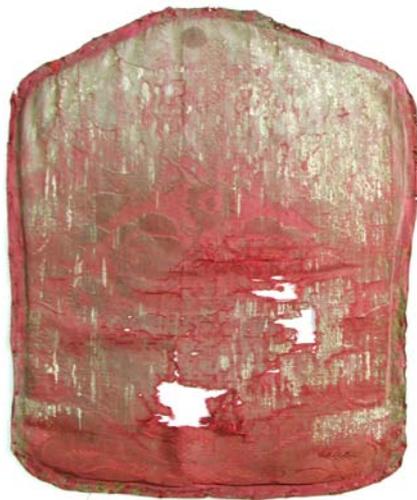
Abbildung 92: Ältester gefundener Stoff der Rückenlehne
